# SITIOS CRÍTICOS comuna 22 (Recurso Hídrico)

| Carrera 111 entre calle 25 y 24 | |

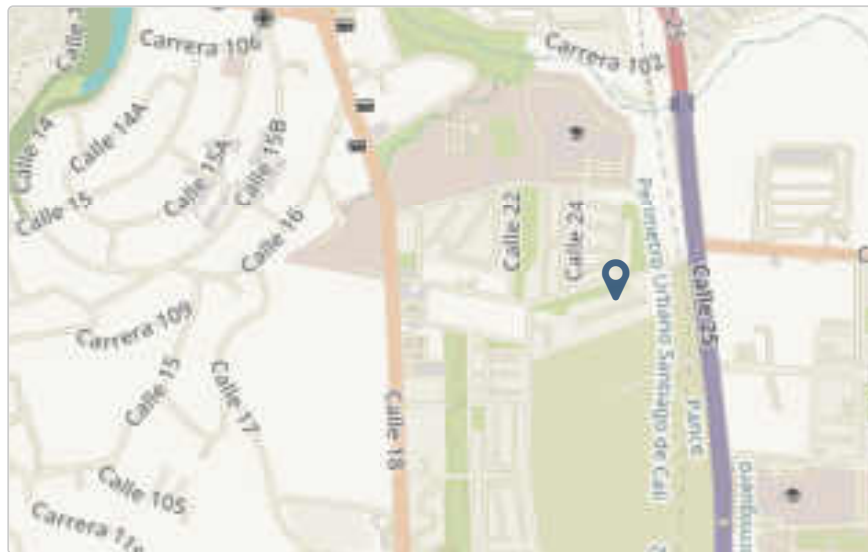
FOTO 1

Cauce natural

- ☒ Contaminación
- ☐ Inundación
- ☐ Disminución o perdida del caudal
- ☐ Desbordamiento
- ☐ Estancamiento
- ☐ Otro

- ☒ Colmatación
- ☐ Sección hidráulica insuficiente
- ☐ Descarga de aguas residuales
- ☐ Conexión errada
- ☐ Captación ilegal
- ☐ Taponamiento
- ☐ Desvío
- ☐ Otro
