# SITIOS CRÍTICOS comuna 22 (Recurso Hídrico)

| calle 124a entre carreras 109 y 111 | |

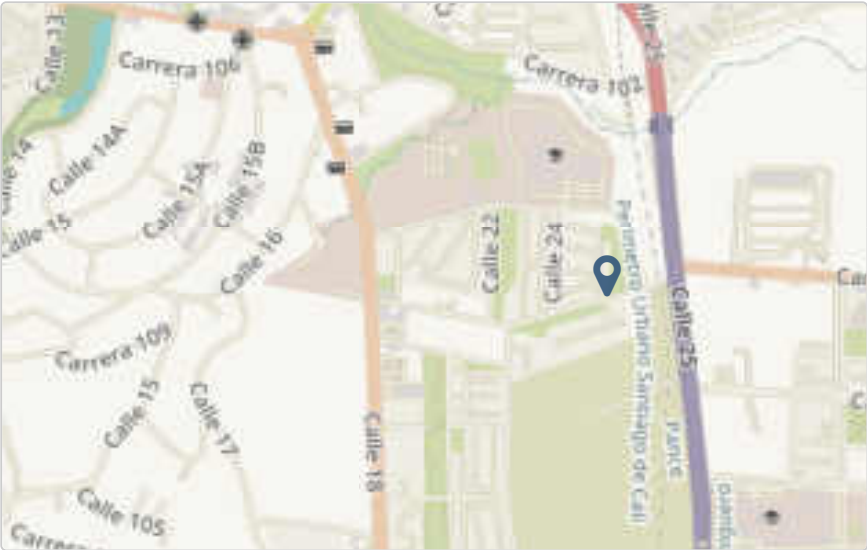
FOTO 1

- ☒ Alcantarilla
- ☐ Almacenamiento
- ☐ Box Culvert
- ☐ Canalización
- ☐ Captación
- ☐ Derivación
- ☐ Disipación
- ☐ Lago
- ☐ Ornamental
- ☐ Paso de Vía
- ☐ Rejilla
- ☐ Vertedero
- ☐ Otro

- ☒ Contaminación
- ☐ Inundación
- ☐ Disminución o perdida del caudal
- ☐ Desbordamiento
- ☐ Estancamiento
- ☐ Otro

- ☐ Colmatación
- ☐ Sección hidráulica insuficiente
- ☐ Descarga de aguas residuales
- ☐ Conexión errada
- ☐ Captación ilegal
- ☒ Taponamiento
- ☐ Desvío
- ☐ Otro

- ☐ Mantenimiento no necesario
- ☐ Mantenimiento necesario
- ☒ Mantenimiento urgente
