# SITIOS CRÍTICOS comuna 22 (Recurso Hídrico)

| calle 124a con carrera 109 | |

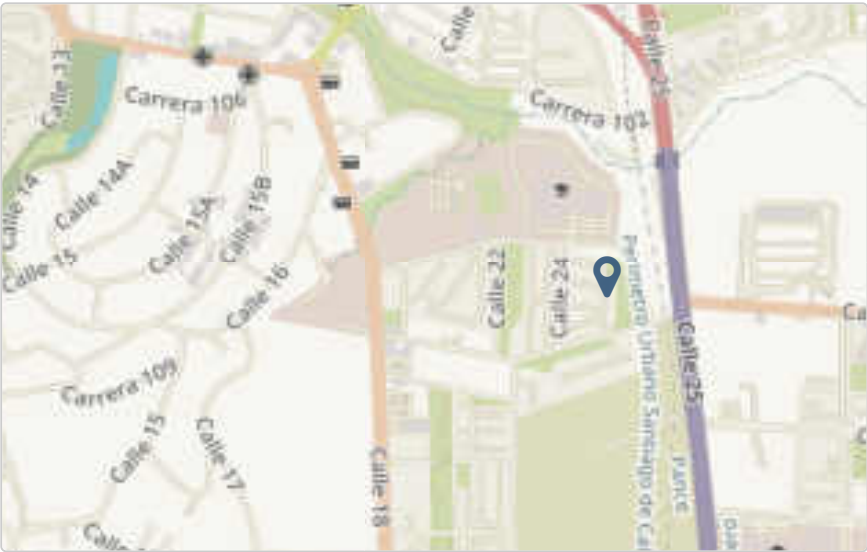
FOTO 1

- ☒ Alcantarilla
- ☐ Almacenamiento
- ☐ Box Culvert
- ☐ Canalización
- ☐ Captación
- ☐ Derivación
- ☐ Disipación
- ☐ Lago
- ☐ Ornamental
- ☐ Paso de Vía
- ☐ Rejilla
- ☐ Vertedero
- ☐ Otro

- ☒ Contaminación
- ☐ Inundación
- ☐ Disminución o perdida del caudal
- ☐ Desbordamiento
- ☐ Estancamiento
- ☐ Otro

- ☐ Mantenimiento no necesario
- ☒ Mantenimiento necesario
- ☐ Mantenimiento urgente
