# SITIOS CRÍTICOS comuna 22 (Recurso Hídrico)

| Calle 24a con carrera 109 | |

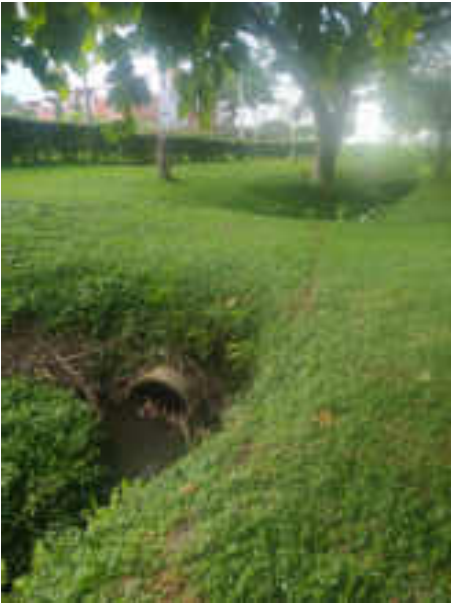
FOTO 2

- ☒ Alcantarilla
- ☐ Almacenamiento
- ☐ Box Culvert
- ☐ Canalización
- ☐ Captación
- ☐ Derivación
- ☐ Disipación
- ☐ Lago
- ☐ Ornamental
- ☐ Paso de Vía
- ☐ Rejilla
- ☐ Vertedero
- ☐ Otro

- ☐ Contaminación
- ☐ Inundación
- ☐ Disminución o perdida del caudal
- ☐ Desbordamiento
- ☒ Estancamiento
- ☐ Otro

- ☒ Colmatación
- ☐ Sección hidráulica insuficiente
- ☐ Descarga de aguas residuales
- ☐ Conexión errada
- ☐ Captación ilegal
- ☐ Taponamiento
- ☐ Desvío
- ☐ Otro

- ☐ Mantenimiento no necesario
- ☐ Mantenimiento necesario
- ☒ Mantenimiento urgente
