# SITIOS CRÍTICOS comuna 22 (Recurso Hídrico)

| Carrera 115 con calle 18 | |

- ☐ Alcantarilla
- ☐ Almacenamiento
- ☒ Box Culvert
- ☐ Canalización
- ☐ Captación
- ☐ Derivación
- ☐ Disipación
- ☐ Lago
- ☐ Ornamental
- ☐ Paso de Vía
- ☐ Rejilla
- ☐ Vertedero
- ☐ Otro

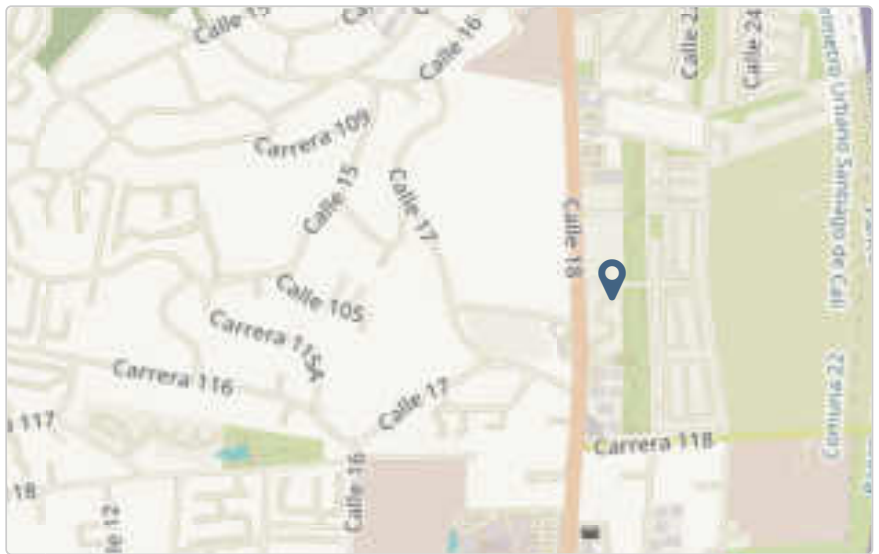
16694855269107800168574550682182-12\_58\_56.jpg

- ☐ Contaminación
- ☐ Inundación
- ☐ Disminución o perdida del caudal
- ☐ Desbordamiento
- ☒ Estancamiento
- ☐ Otro

- ☒ Colmatación
- ☐ Sección hidráulica insuficiente
- ☐ Descarga de aguas residuales
- ☐ Conexión errada
- ☐ Captación ilegal
- ☐ Taponamiento
- ☐ Desvío
- ☐ Otro

- ☐ Mantenimiento no necesario
- ☒ Mantenimiento necesario
- ☐ Mantenimiento urgente
