# SITIOS CRÍTICOS comuna 22 (Recurso Hídrico)

| Calle 18 con Carrera 106 A | |

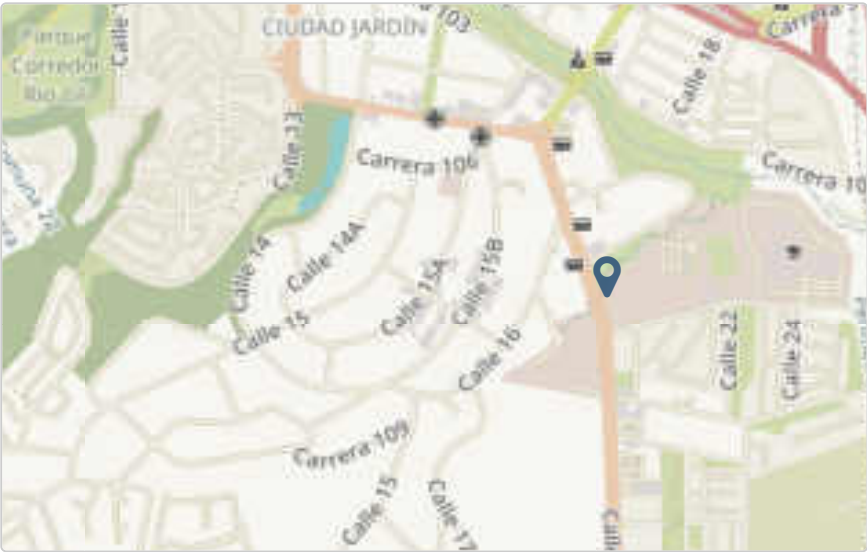
FOTO 1

- ☒ Alcantarilla
- ☐ Almacenamiento
- ☐ Box Culvert
- ☐ Canalización
- ☐ Captación
- ☐ Derivación
- ☐ Disipación
- ☐ Lago
- ☐ Ornamental
- ☐ Paso de Vía
- ☐ Rejilla
- ☐ Vertedero
- ☐ Otro

- ☒ Contaminación
- ☐ Inundación
- ☐ Disminución o perdida del caudal
- ☐ Desbordamiento
- ☐ Estancamiento
- ☐ Otro

- ☐ Mantenimiento no necesario
- ☒ Mantenimiento necesario
- ☐ Mantenimiento urgente

Constante
