# SITIOS CRÍTICOS comuna 22 (Recurso Hídrico)

| Calle 18 con Carrera 10A | |

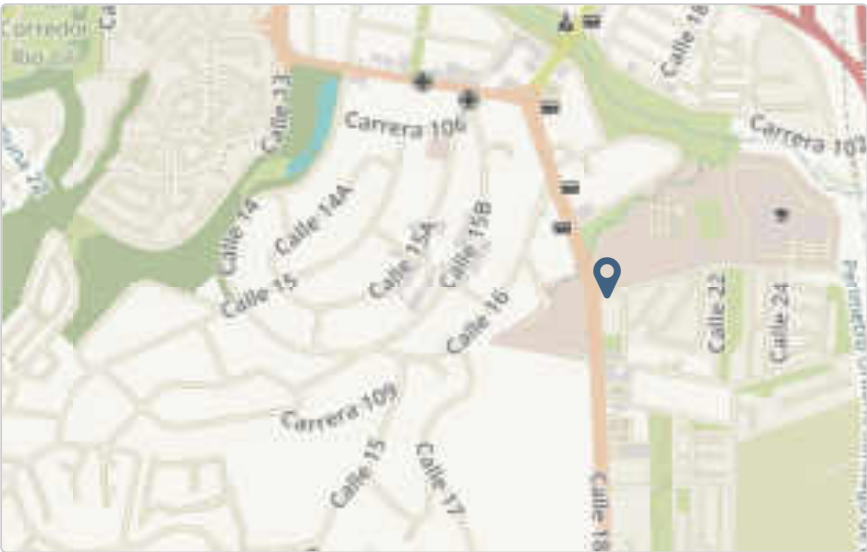
FOTO 1

Vegetación que obstruyendo el Cauce de la quebrada Guali

- ☐ Contaminación
- ☐ Inundación
- ☐ Disminución o perdida del caudal
- ☐ Desbordamiento
- ☒ Estancamiento
- ☐ Otro

Obstrucción vegetación
