# SITIOS CRÍTICOS comuna 22 (Recurso Hídrico)

| Colegio Bennett | |

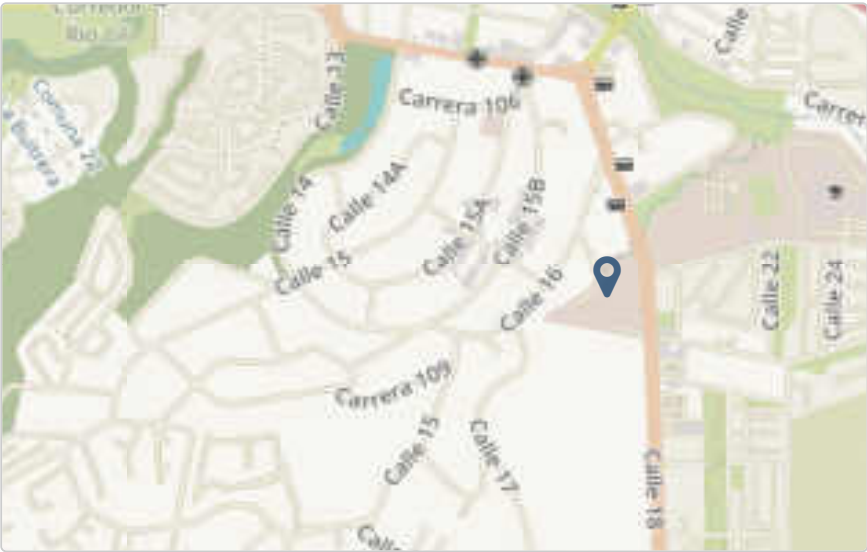
FOTO 1

- ☒ Alcantarilla
- ☐ Almacenamiento
- ☐ Box Culvert
- ☐ Canalización
- ☐ Captación
- ☐ Derivación
- ☐ Disipación
- ☐ Lago
- ☐ Ornamental
- ☐ Paso de Vía
- ☐ Rejilla
- ☐ Vertedero
- ☐ Otro

- ☒ Contaminación
- ☐ Inundación
- ☐ Disminución o perdida del caudal
- ☐ Desbordamiento
- ☐ Estancamiento
- ☐ Otro

- ☐ Mantenimiento no necesario
- ☐ Mantenimiento necesario
- ☒ Mantenimiento urgente
