# SITIOS CRÍTICOS comuna 22 (Recurso Hídrico)

| Carrera 15 | |

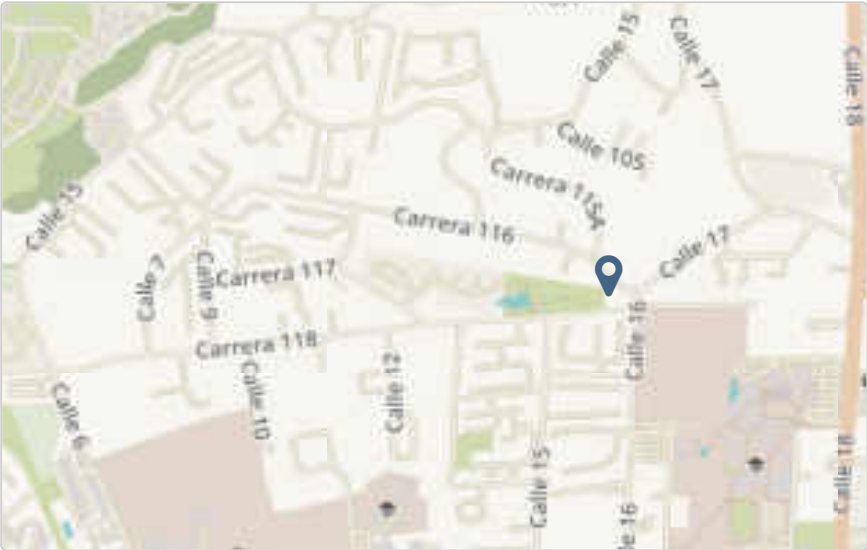
FOTO 1

- ☐ Alcantarilla
- ☐ Almacenamiento
- ☐ Box Culvert
- ☐ Canalización
- ☒ Captación
- ☐ Derivación
- ☐ Disipación
- ☐ Lago
- ☐ Ornamental
- ☐ Paso de Vía
- ☐ Rejilla
- ☐ Vertedero
- ☐ Otro

- ☐ Contaminación
- ☐ Inundación
- ☒ Disminución o perdida del caudal
- ☐ Desbordamiento
- ☐ Estancamiento
- ☐ Otro

- ☐ Colmatación
- ☐ Sección hidráulica insuficiente
- ☐ Descarga de aguas residuales
- ☐ Conexión errada
- ☐ Captación ilegal
- ☒ Taponamiento
- ☐ Desvío
- ☐ Otro

- ☐ Mantenimiento no necesario
- ☒ Mantenimiento necesario
- ☐ Mantenimiento urgente
