# SITIOS CRÍTICOS comuna 22 (Recurso Hídrico)

| Carrera 127 con calle 10A | |
| 5-1-4 | |

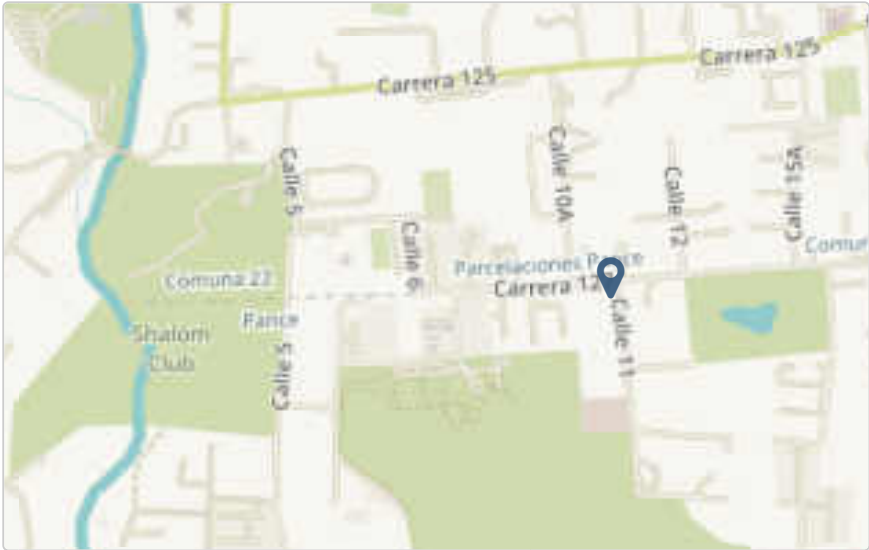
FOTO 1

- ☐ Alcantarilla
- ☐ Almacenamiento
- ☐ Box Culvert
- ☐ Canalización
- ☐ Captación
- ☐ Derivación
- ☐ Disipación
- ☐ Lago
- ☐ Ornamental
- ☐ Paso de Vía
- ☒ Rejilla
- ☐ Vertedero
- ☐ Otro

- ☐ Contaminación
- ☐ Inundación
- ☐ Disminución o perdida del caudal
- ☐ Desbordamiento
- ☒ Estancamiento
- ☐ Otro

Rejilla que retiene material vegetal, ocasionando obstrucción en el cauce de la fuente hídrica

- ☐ Mantenimiento no necesario
- ☐ Mantenimiento necesario
- ☒ Mantenimiento urgente
