# SITIOS CRÍTICOS comuna 22 (Recurso Hídrico)

| Carrera 122 con calle 25 | |
| 5-3 | |

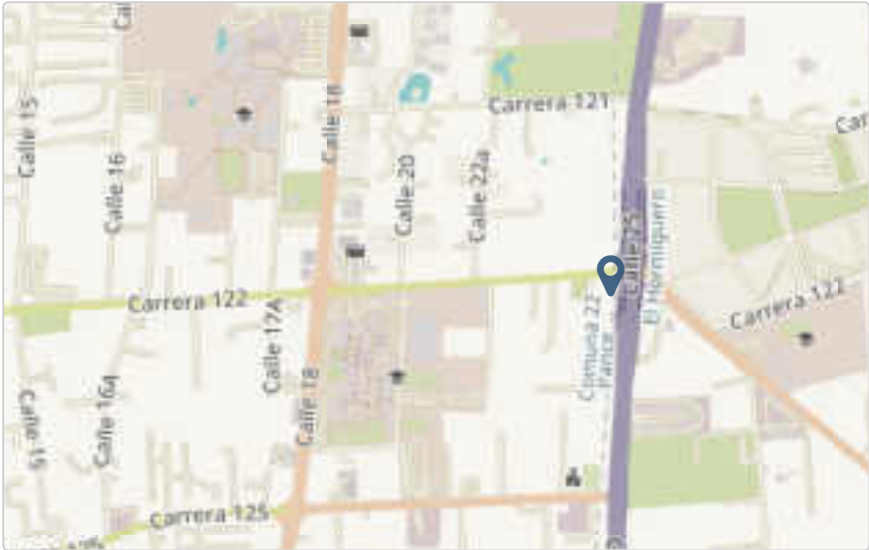
FOTO 1

Cauce obstruido por raíces arboreas

- ☐ Contaminación
- ☒ Inundación
- ☐ Disminución o perdida del caudal
- ☐ Desbordamiento
- ☐ Estancamiento
- ☐ Otro
