# SITIOS CRÍTICOS comuna 22 (Recurso Hídrico)

| Carrera 121 con calle 10a | |

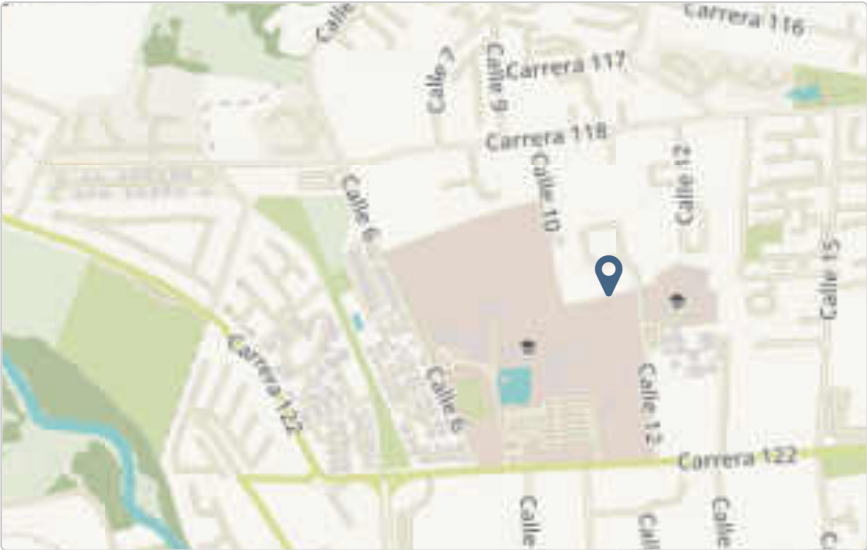
FOTO 1

- ☐ Alcantarilla
- ☐ Almacenamiento
- ☐ Box Culvert
- ☐ Canalización
- ☐ Captación
- ☐ Derivación
- ☐ Disipación
- ☐ Lago
- ☐ Ornamental
- ☒ Paso de Vía
- ☐ Rejilla
- ☐ Vertedero
- ☐ Otro

- ☐ Contaminación
- ☐ Inundación
- ☐ Disminución o perdida del caudal
- ☐ Desbordamiento
- ☒ Estancamiento
- ☐ Otro

- ☒ Colmatación
- ☐ Sección hidráulica insuficiente
- ☐ Descarga de aguas residuales
- ☐ Conexión errada
- ☐ Captación ilegal
- ☐ Taponamiento
- ☐ Desvío
- ☐ Otro

- ☐ Mantenimiento no necesario
- ☐ Mantenimiento necesario
- ☒ Mantenimiento urgente
