# SITIOS CRÍTICOS comuna 22 (Recurso Hídrico)

| Calle 14 entre carrera 121 y 120 | |

## TIPO DE ESTRUCTURA HIDRAULICA

Obstrucción por colmatación

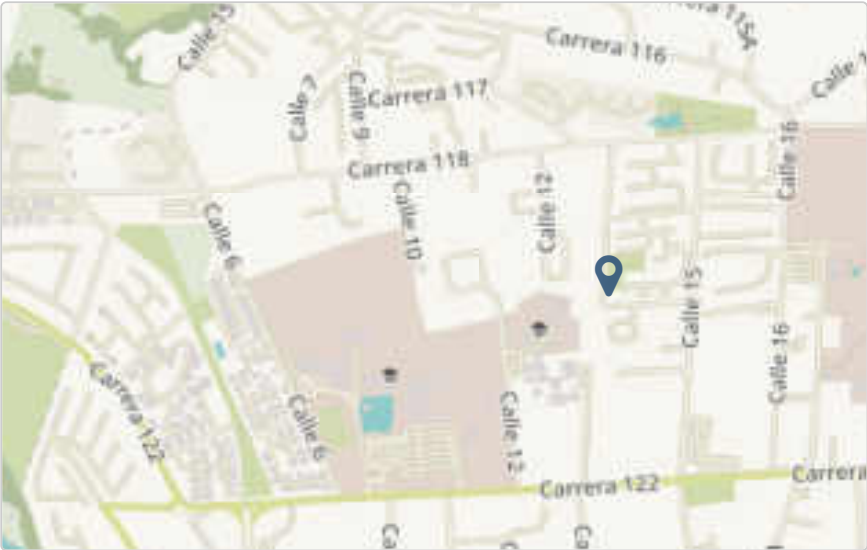
FOTO 1

- ☒ Colmatación
- ☐ Sección hidráulica insuficiente
- ☐ Descarga de aguas residuales
- ☐ Conexión errada
- ☐ Captación ilegal
- ☐ Taponamiento
- ☐ Desvío
- ☐ Otro

- ☐ Mantenimiento no necesario
- ☐ Mantenimiento necesario
- ☒ Mantenimiento urgente
