# SITIOS CRÍTICOS comuna 22 (Recurso Hídrico)

| 2022-12-06 | |
| Carrera 125 con calle 25 | |

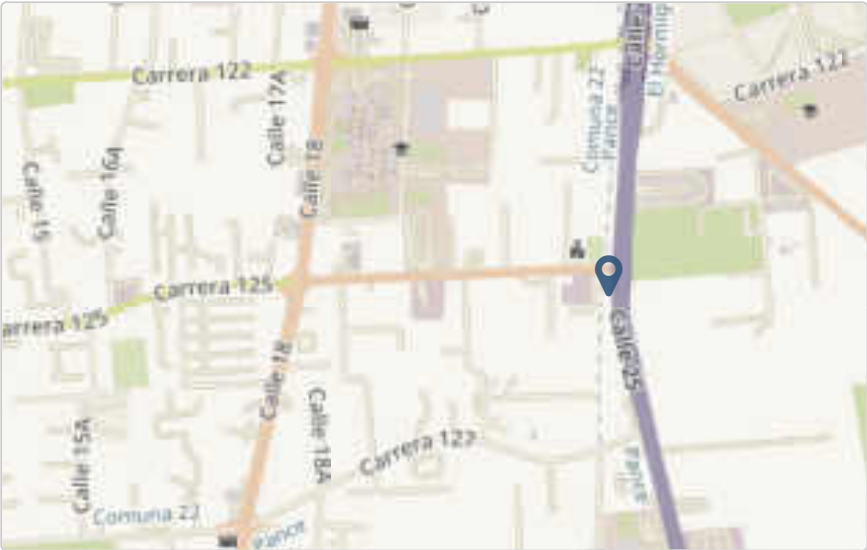
FOTO 1

- ☐ Alcantarilla
- ☐ Almacenamiento
- ☒ Box Culvert
- ☐ Canalización
- ☐ Captación
- ☐ Derivación
- ☐ Disipación
- ☐ Lago
- ☐ Ornamental
- ☐ Paso de Vía
- ☐ Rejilla
- ☐ Vertedero
- ☐ Otro

- ☐ Contaminación
- ☐ Inundación
- ☐ Disminución o perdida del caudal
- ☐ Desbordamiento
- ☒ Estancamiento
- ☐ Otro

- ☒ Colmatación
- ☐ Sección hidráulica insuficiente
- ☐ Descarga de aguas residuales
- ☐ Conexión errada
- ☐ Captación ilegal
- ☐ Taponamiento
- ☐ Desvío
- ☐ Otro

- ☐ Mantenimiento no necesario
- ☒ Mantenimiento necesario
- ☐ Mantenimiento urgente
