# SITIOS CRÍTICOS comuna 22 (Recurso Hídrico)

| Calle 22 entre carrera 125 y 127 | |

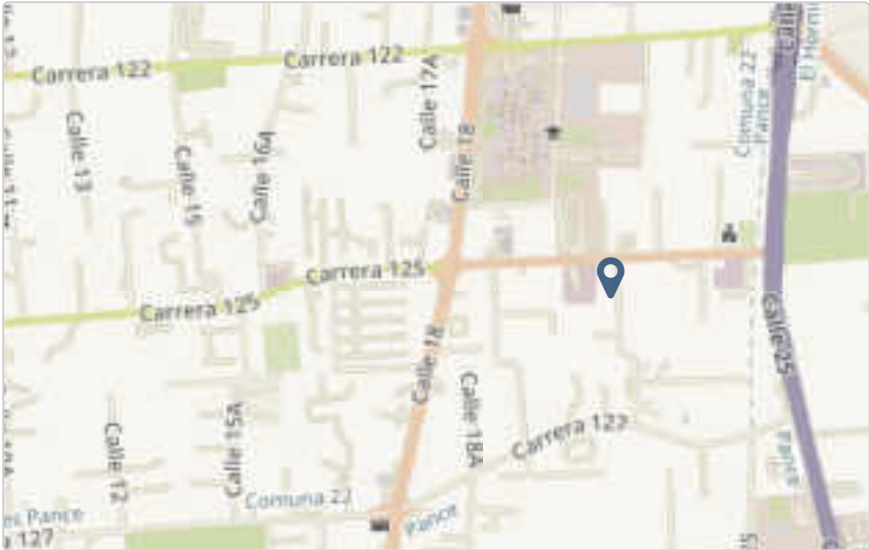
FOTO 1

Causa de la fuente hídrica obstruido por viga en concreto

- ☐ Colmatación
- ☒ Sección hidráulica insuficiente
- ☐ Descarga de aguas residuales
- ☐ Conexión errada
- ☐ Captación ilegal
- ☐ Taponamiento
- ☐ Desvío
- ☐ Otro
