# SITIOS CRÍTICOS comuna 22 (Recurso Hídrico)

| Calle 22 entre carrera 125 y 127 | |
| 5-4 | |

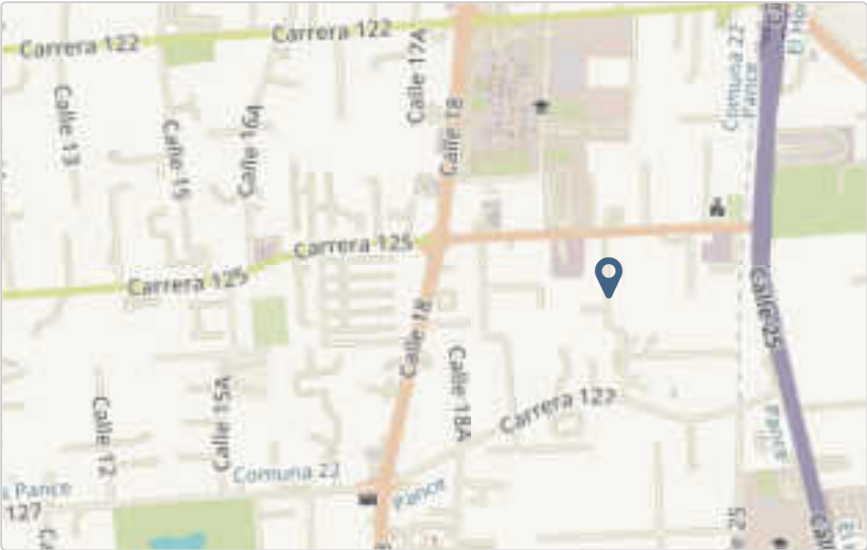
FOTO 1

Cauce colmatado con acumulacion de sedimentos y grava.

- ☒ Colmatación
- ☐ Sección hidráulica insuficiente
- ☐ Descarga de aguas residuales
- ☐ Conexión errada
- ☐ Captación ilegal
- ☐ Taponamiento
- ☐ Desvío
- ☐ Otro

- ☐ Mantenimiento no necesario
- ☐ Mantenimiento necesario
- ☒ Mantenimiento urgente
