# SITIOS CRÍTICOS comuna 22 (Recurso Hídrico)

| Calle 23 entre carreras 122 y 125 | |

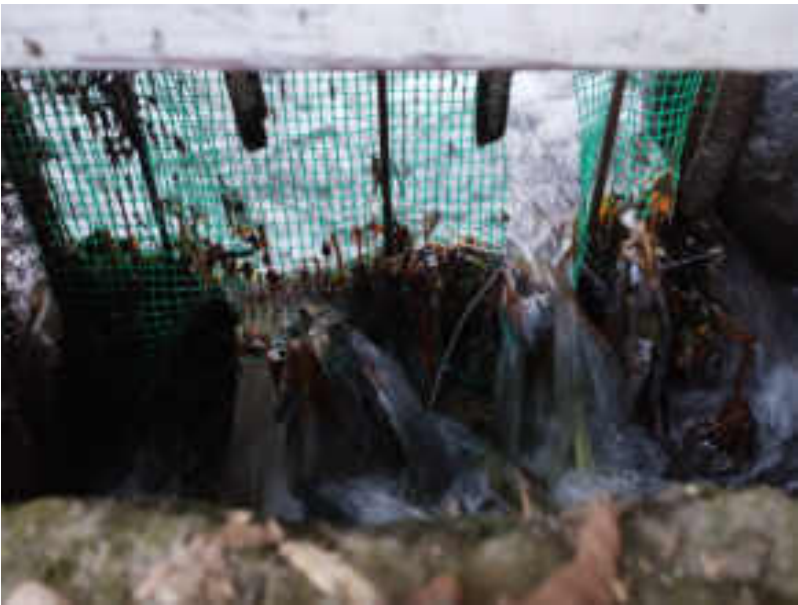
FOTO 2

Regilla que acumula desecho vegetal, obstruyendo el cauce

Regilla que acomula desecho vegetal, obstruyendo el cauce
