# SITIOS CRÍTICOS comuna 22 (Recurso Hídrico)

| 2022-12-05 | |
| Carrera 125 con calle10 | |

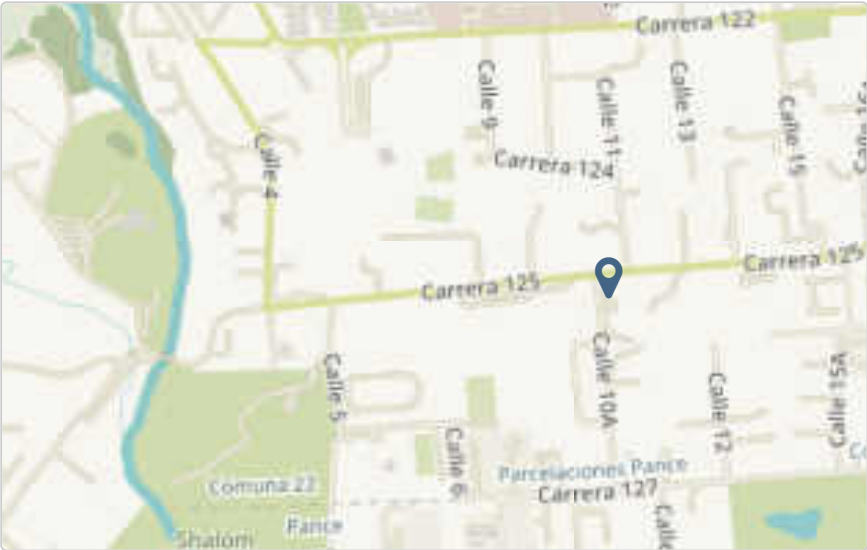
FOTO 1

Rejilla que retiene material vegetal, ocasionando obstrucción en el cauce de la fuente hídrica Rejilla que retiene material vegetal, ocasionando obstrucción en el cauce de la fuente hídrica

Posible retención de material vegetal y otros, por regilla en el cauce de la fuente hídrica
