# SITIOS CRÍTICOS comuna 22 (Recurso Hídrico)

| Carrera 125 con calle 5 | |

## TIPO DE ESTRUCTURA HIDRAULICA

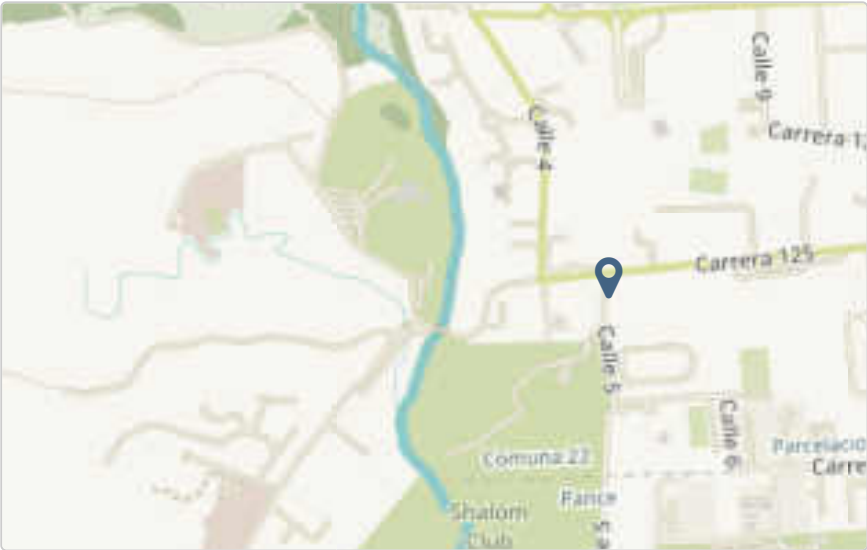
FOTO 1

Rejilla que retiene material vegetal, ocasionando obstrucción en el cauce de la fuente hídrica

Cauce de la fuente hídrica obstruido por colmatación
