# SITIOS CRÍTICOS comuna 22 (Recurso Hídrico)

| 2022-12-03 | |
| Carrera 125 con calle 9 | |

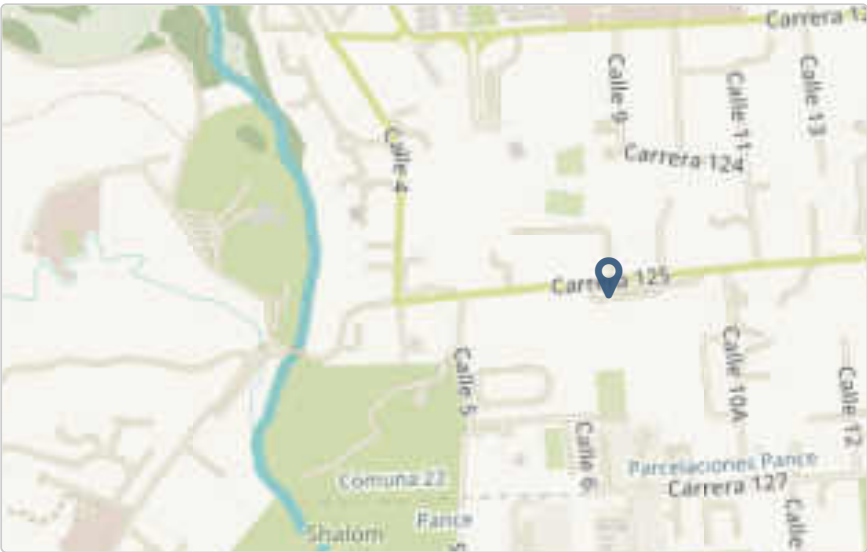
FOTO 1

- ☐ Alcantarilla
- ☐ Almacenamiento
- ☐ Box Culvert
- ☐ Canalización
- ☐ Captación
- ☐ Derivación
- ☐ Disipación
- ☐ Lago
- ☐ Ornamental
- ☒ Paso de Vía
- ☐ Rejilla
- ☐ Vertedero
- ☐ Otro

- ☐ Contaminación
- ☐ Inundación
- ☐ Disminución o perdida del caudal
- ☐ Desbordamiento
- ☒ Estancamiento
- ☐ Otro

- ☐ Colmatación
- ☒ Sección hidráulica insuficiente
- ☐ Descarga de aguas residuales
- ☐ Conexión errada
- ☐ Captación ilegal
- ☐ Taponamiento
- ☐ Desvío
- ☐ Otro

- ☐ Mantenimiento no necesario
- ☒ Mantenimiento necesario
- ☐ Mantenimiento urgente
