CATASTRO comuna 22 (Recurso Hídrico)

PUNTO
FECHA 2022-11-24
NOMBRE DEL ENCUESTADOR
DIRECCION DEL PREDIO Calle 5# 122-21
BARRIO Pance
RAZÓN SOCIAL COLEGIO BOLIVAR

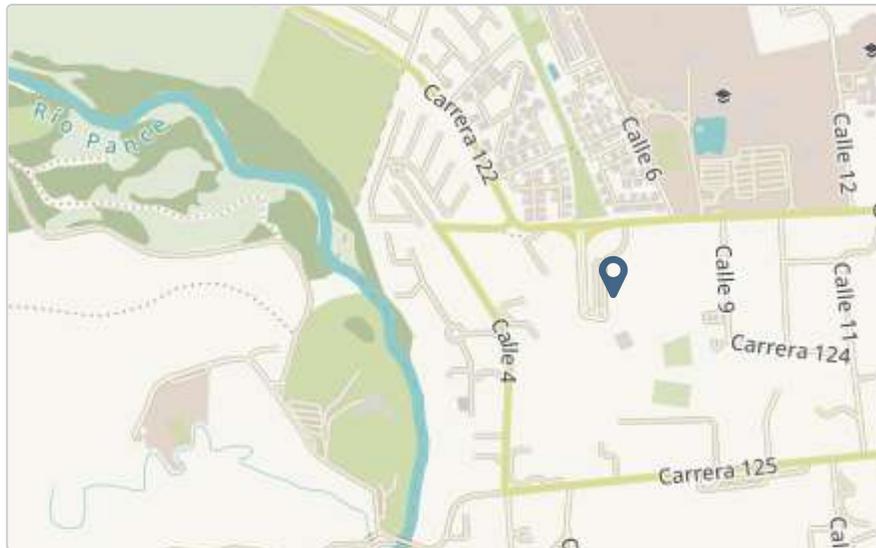
Se evidencian ocupaciones de cause antiguas (puentes, peatonales de concreto y de metal). No han pagado tu porque nos les ha llegado factura, se verifica afp se toman coordenadas. En segunda visita se evidencia estructura de captacion le falta mantenimiento, no se evidencia medidor de caudal en la entrada de la captacion.
