CATASTRO comuna 22 (Recurso Hídrico)

PUNTO
FECHA 2022-11-22
NOMBRE DEL ENCUESTADOR
DIRECCION DEL PREDIO CARRERA 109 AV EL VALLADO
BARRIO
RAZÓN SOCIAL CURVA DE LA LECHE

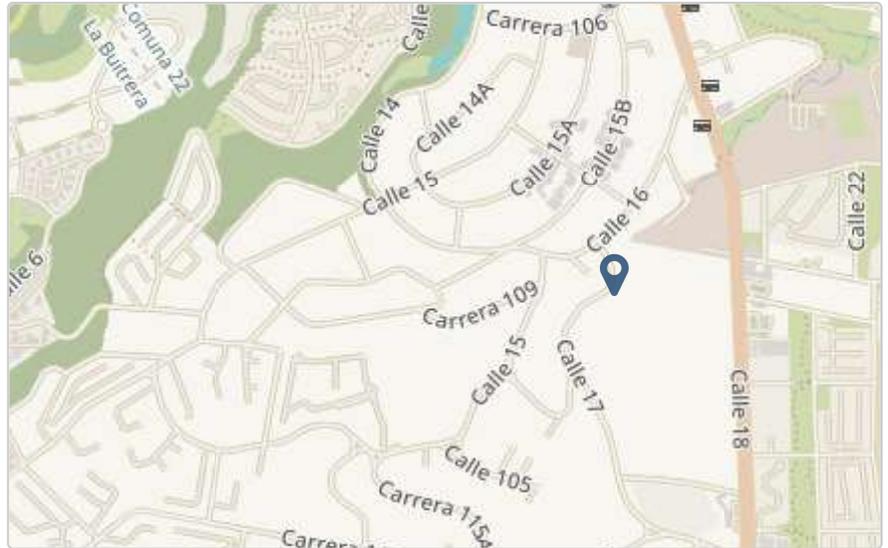
QUEBRADA GUALI, se evidencia asentamiento incompleto, donde se puede evidenciar vertimientos sobre el cauce y la franja protectora de la quebrada. Se realiza visita en conjunto de la secretaria de seguridad y justicia, grupo control invasiones.
