CATASTRO comuna 22 (Recurso Hídrico)

PUNTO
FECHA 2022-11-22
NOMBRE DEL ENCUESTADOR
DIRECCION DEL PREDIO Carrera 111 #18-170
BARRIO PANCE
RAZÓN SOCIAL CONGREGACION RELIGIOSA CARMELITAS MISIONERAS AYTONA

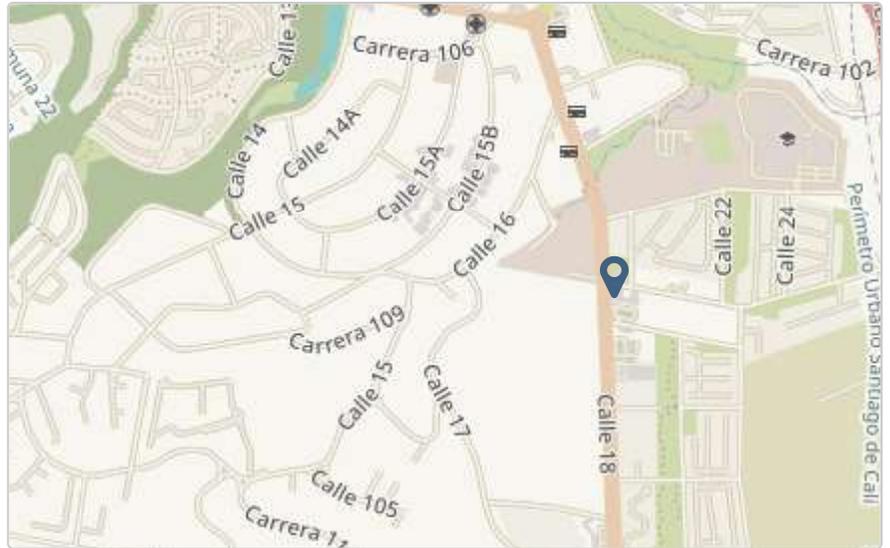
Se realiza visita de IVC a la derivacion 4 del rio Pance que atraviesa el predio CONGREGACION RELIGIOSA CARMELITAS MISIONERA AYTONA encontrandose que su cauce esta canalizado en piedra, su uso es ornamental - estetico, no consuntivo. En el momento de la visita no se evidencian residuos solidos, no se perciben malos olores, no se evidencian vertimientos, su AFP es mixto en algunas partes se respeta en otras hay edificaciones , hay buen flujo de caudal, cuando se realiza mantenimiento el cauce se represa y se deriva por unos canales laterales hacia el predio contiguo, cuando se termina su mantenimiento continua con su transito. Los canales laterales son usados tambien en epoca de lluvia para
