# CATASTRO comuna 22 (Recurso Hídrico)

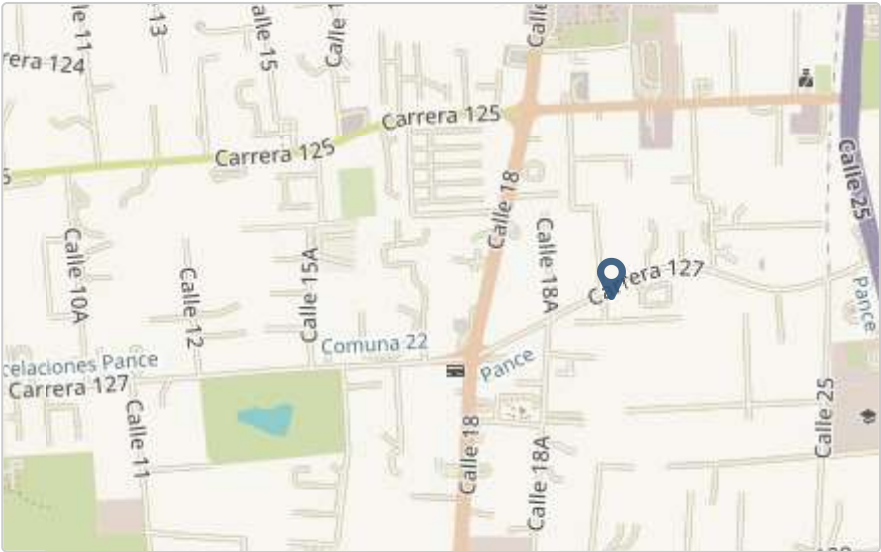
Se realiza visita de IVC a la derivacion 5 -7 del rio Pance encontrandose que su cauce esta canalizado en piedra, en el momento de la visita no se perciben malos olores, ni espumas, tampoco particulas de grasa , no se evidencian residuos solidos, se conserva AFP de mas de 10 metros, no se evidencian vertimientos a la derivacion. Se evidencia un aljibe para riego y uso domestico. Se notifica por cobro de TUA.
