# OBRAS DE INFRAESTRUCTURA HIDRÁULICA comuna 22

## TIPO DE OBRA DE INFRAESTRUCTURA HIDRÁULICA

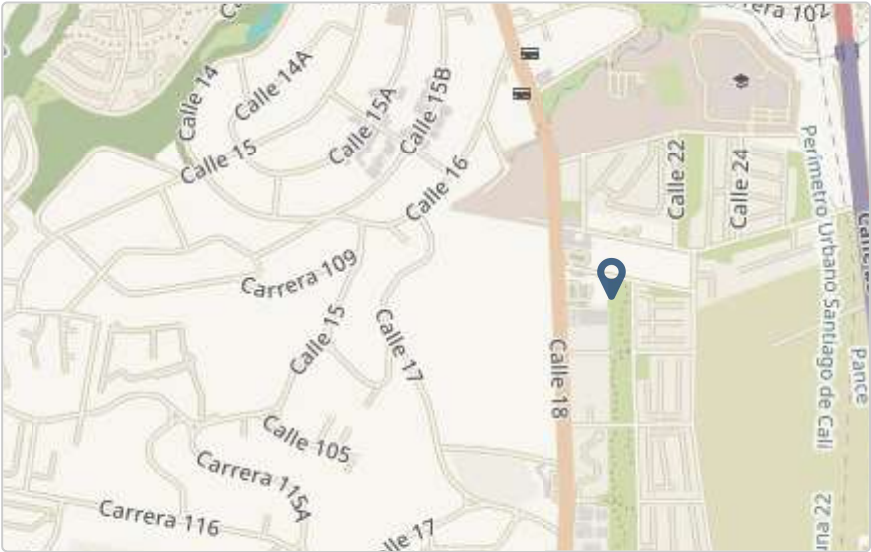
La entrada al box culvert hay una reja metálica que impide el flujo libre del agua, en dicha región se acumula material vegetal y eso genera taponamiento
