# BIENES INMUEBLES DE INTERES CULTURAL DE SANTIAGO DE CALI

## BIC M1-53

# Iglesia de Santa Filomena

## Nivel 1 Conservación Integral

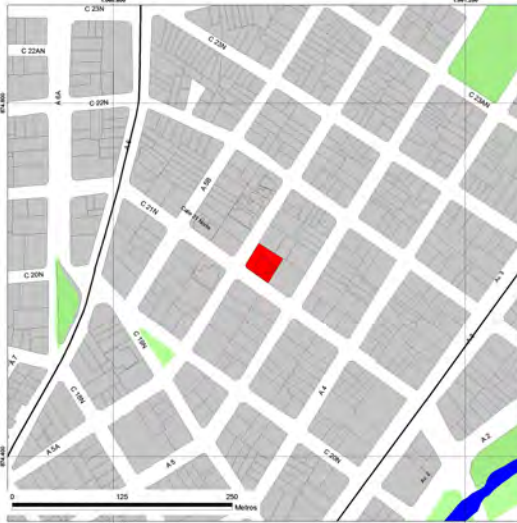
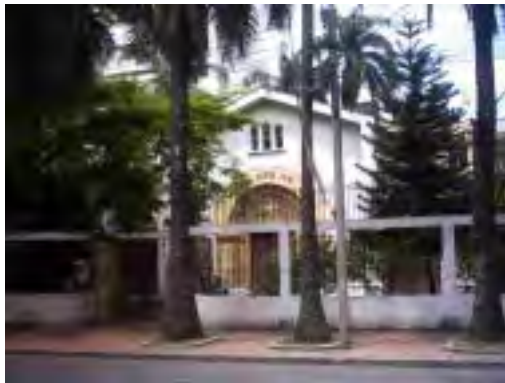
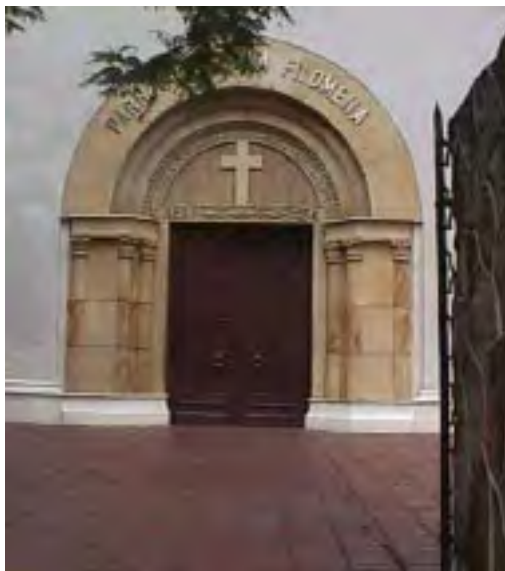
La pequeña iglesia de Santa Filomena originalmente era una pequeña nave cubierta a dos aguas con una bella entrada en piedra muñeca con formas románicas y dos volúmenes semicilíndricos a los costados a manera de pequeñas capillas. Hecho singular era su ubicación en medio de amplios jardines cerrados por un muro bajo y reja similares a los de las casas neocoloniales vecinas. Una intervención a finales de los 1970s amplió la capilla hacia los lados generando unas nuevas naves con sus correspondientes puertas de acceso y repitiendo a los lados las fachadas originales. Modificaciones posteriores, con la justificación de la seguridad llevaron a elevar la reja dotándola de una estructura con columnas de hormigón y una viga que afectan notablemente la imagen de la iglesia. Por otra parte la construcción de edificios altos a su lado y al frente han modificado la escala negativamente, sin embargo la pequeña iglesia sigue siendo por su uso un nodo de actividad en el sector, espacio de convocatoria de la comunidad.

Dadas la transformación de su alrededor (con la alteración de la escala antes mencionada) sólo queda como última protección la conservación de sus jardines como elementos intrínsecos a su arquitectura original, retirando ojalá el burdo cerramiento actual por uno que no tenga los efectos en la imagen que tienen las columnas y vigas y permita una mejor transparencia. Igualmente importante es recuperar completamente el paisaje urbano original con las bermas empradizadas y las palmas datileras como elemento característico del barrio.
