BIENES INMUEBLES DE INTERES CULTURAL DE SANTIAGO DE CALI

**BIC M1-74****Teatro Calima****Nivel 1 Conservación Integral**

Autor: José Velasco

Calle 12 #4-20

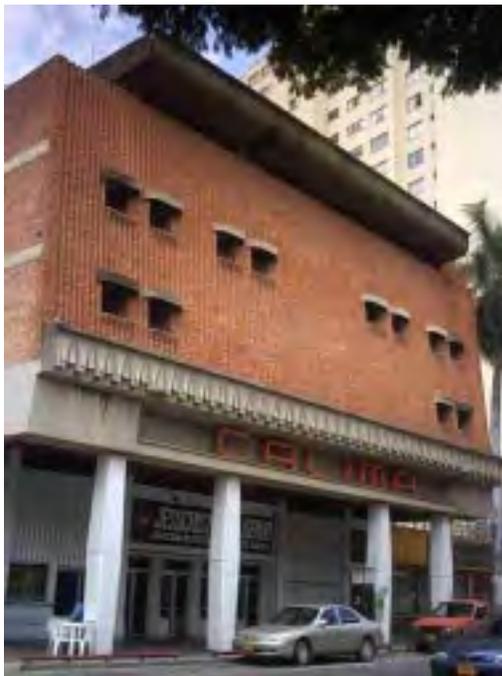
Como la mayoría de las salas de cine de su época, el espacio de sillas es una sencilla estructura con un tratamiento sencillo en contraste con el resto de la edificación de altísima calidad plástica. La fachada está compuesta por un pórtico con dos pares de columnas de concreto de planta cuadrada y alado romboidal; el intercolumnio se dilata en el centro, sutil efecto de simetría que resalta las puertas de ingreso; las columnas soportan una gran viga que vuela hacia los costados y sobre la que se coloca una repisa de concreto de elaboradísima forma sobre la que se levanta un gran plano de ladrillos en diente de sierra con pequeños vanos cuadrados coronados por dinteles sobresalientes en concreto. La composición la remata una airosa losa de concreto curvada en el borde, que flota sobre la pesada composición inferior. Los muros de cerramiento en la planta baja presentan un zócalo de concreto trabado en la vertical y un plano de ladrillo en la parte superior lamentablemente cubiertos de pintura en la actualidad. La expresividad de la estructura fué potenciada aquí a través de la búsqueda de diferentes y elaboradísimas texturas en el concreto y los planos de ladrillo, en una de las fachadas más elaboradas de toda la arquitectura moderna de la ciudad. La calidad constructiva se mantiene en el vestíbulo el cual se conecta con la sala a través de una escalera de peldaños flotantes que originalmente salvaba una fuente de agua luminosa. Desgraciadamente ha abandonado su función de sala de cine y es utilizada por congregaciones religiosas que aprovechan el potencial de su gran espacio cubierto. El área de influencia sería el de la manzana, donde se levantan ya torres, por lo que se restringe a las futuras construcciones vecinas que deben dar continuidad al pórtico y proveer un empate a nivel de plataforma de la misma altura del edificio; toda sobreelevación debe dilatarse y no presentar culatas.
