Edificio Sede de la Asamblea Departamental

BIC M1-01

NIVEL DE INTERVENCIÓN

1 Conservación Integral

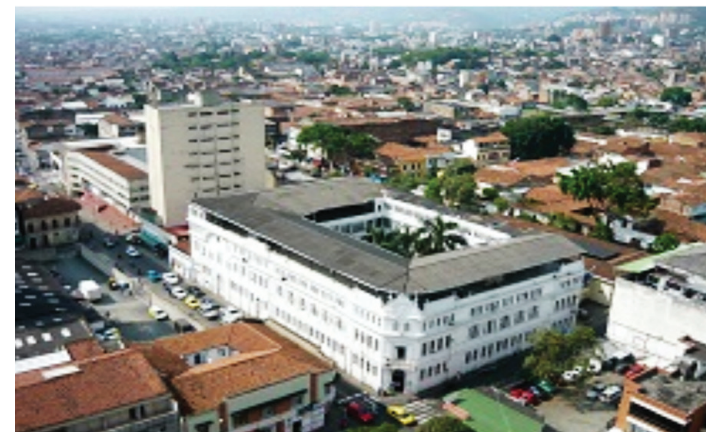
El inmueble es de cuatro pisos, paramentado, en un predio esquinero, con forma rectangular, El inmueble está emplazado en una tipología de claustro, con una ocupación aproximada del 30% del lote. Cuenta con dos accesos: uno secundario por el ochave y

el principal desde la Calle 9, atravesando un zaguán que conduce al patio central cuyo diseño es radiado con predominio de áreas verdes, confinado en forma de claustro por corredores, espacios para oficinas y baterías de baños. En su costado sur se encuentra el auditorio de doble altura; hacia la parte norte se encuentra la escalera principal, que lleva a los pisos 2°, 3° y 4°; se repite la misma espacialidad en los pisos 1°, 2° y 3°; el 4° piso se utiliza como terraza cubierta, o como espacios agregados.

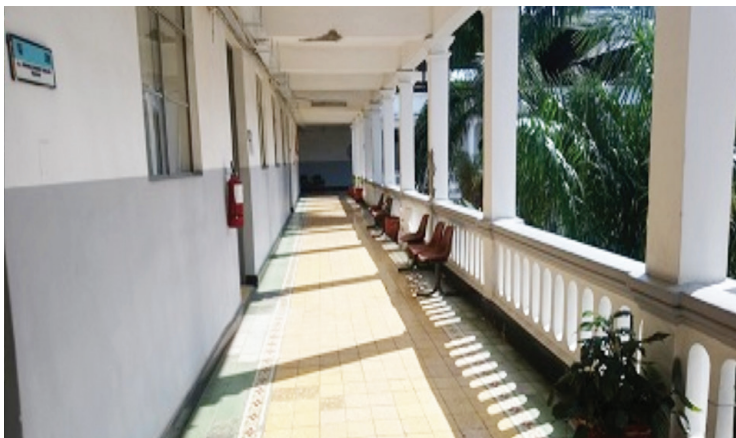
El inmueble tiene dos fachadas: una al interior y otra al exterior. La fachada exterior consta de cuatro niveles y el ochave, con vanos verticales, cubierta y zócalo; está resuelta en un plano de paramento, simétrico, con estructura marcada por sus columnas. La fachada de vanos que conservan los ritmos en cada nivel tiene diferentes proporciones y recursos formales; en el primero tienen remates en arcos de medio punto; en el segundo son rectángulos enmarcados; en el tercero nuevamente rematan en arcos de menor proporción. El ochave tiene un manejo jerárquico: en el primer piso tiene el vano de acceso remates en forma de arco de medio punto, en el segundo piso se convierte en un balcón, y en el tercer piso se transforma en ventanas pareadas. El cuarto piso termina en una balaustrada, que bordea el edificio, en módulos divididos por acróteras en los que descansan pequeñas ánforas de cemento. En el ochave acusa mayor elaboración con un gablete de influencia barroca, que remata en forma escalonada con el logo del colegio San Luis Gonzaga, flanqueado por pináculos y pequeñas ánforas. La cubierta de intervención posterior está sobre elevada.
