BIENES INMUEBLES DE INTERES CULTURAL DE SANTIAGO DE CALI

BIC M1-22

Conjunto Iglesia La Milagrosa

Nivel 1 Conservación Integral

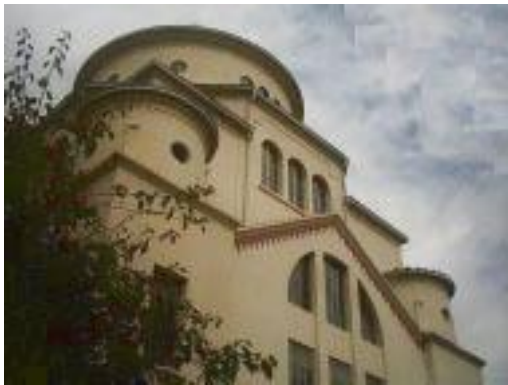
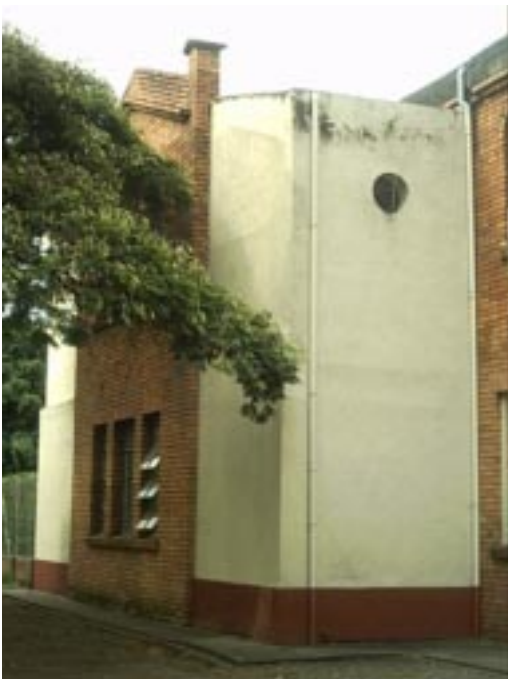
El proyecto consiste en un conjunto conformado por diversos patios con un eje central jerárquico sobre el que se dispone la capilla donde la religiosidad local rinde tributo a la Virgen Milagrosa. El gran acceso a la capilla está coronado por una serie de volúmenes juxtapuestos, en uno de los ejercicios compositivos más complejos realizado por sus diseñadores. Sobre un volumen regular se recorta a manera de frontis una cornisa a dos aguas, bajo ella un gran vano rematado por un arco de medio punto es cortado horizontalmente por franjas a la manera de antepechos y verticalmente por dos parteluces, a la manera de columnas continuas. A los extremos de este sólido se disponen dos cilindros y hacia el centro otro volumen regular que en su centro se resalta para definir un plano (con tres arcos que comparten un guardapolvo común) que forma parte de un octágono sobre el cual se coloca un último volumen cilíndrico. El énfasis en el eje vertical de la composición brinda un primer gran efecto de monumentalidad y jerarquía, que se corresponde con la disposición general del conjunto.

La capilla en su interior está conformada por tres naves, la principal a doble altura y las laterales con corredores a manera de coro extendido para las religiosas. Columnas de planta circular y de doble altura soportan una arcada que delimita el espacio de los coros de la nave y que toma como estribos los capiteles de las columnas. En la parte inferior de estos coros una arcada delimita la nave, pero sus arcos no poseen estribo alguno y simplemente arrancan del volumen de la columna igual que otra serie de arcos que en sentido transversal de la nave parten, en la planta baja, de esas columnas a la misma altura de arranque hacia las paredes laterales. No obstante la no concordancia sintáctica entre la arcada superior y la inferior que producen efectos arquitectónicos espaciales muy diferentes; hay que resaltar que, aisladamente, el efecto geométrico trico-espacial de las naves laterales inferiores son de enorme calidad plástica.

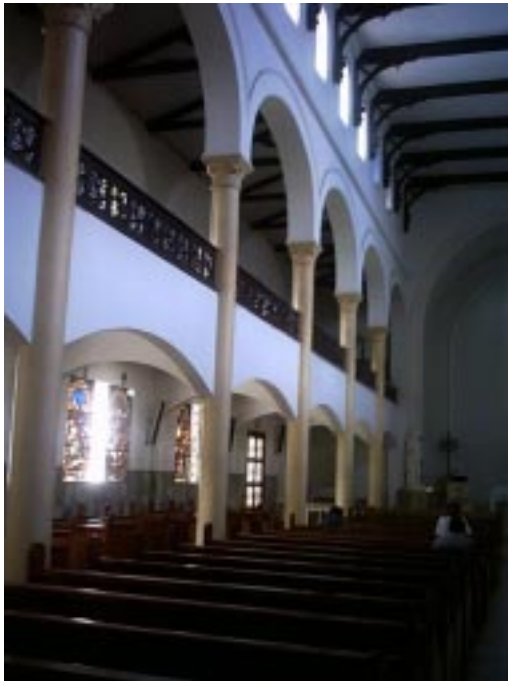
En la parte superior de la nave una serie de ventanas altas proveen de iluminación cenital al espacio y re-saltan las piezas que a manera de vigas soportan el cielorraso. La articulación de estas vigas con el muro es realizado con piezas de elaborada y muy bella carpintería. Los patios interiores están definidos por arcadas sobre una pequeña base común y con arranque en los capiteles de pequeñas columnas que repiten en los patios las formas de unos capiteles corintios simplificados y de altura recortada. En el exterior de las edificaciones del convento la plasticidad proviene de los efectos de los planos con distintas texturas (ladrillo visto vs. superficies repelladas) mas que con elementos ornamentales elaborados, los cuales se han restringido prácticamente al interior.

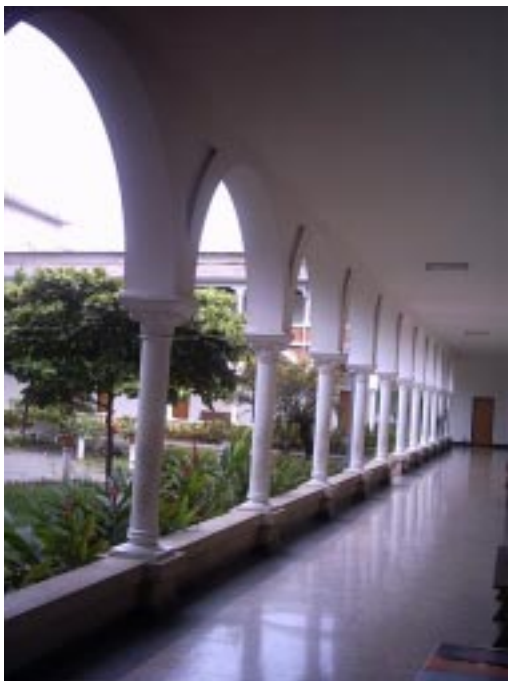
Desgraciadamente los valores volumétricos del conjunto no pueden apreciarse por una tapia que no solo impide la vista sino que afea el sector el cual es un entorno residencial de relativa poca altura (2 pisos) que sólo recientemente se está transformando por sustitución de construcciones con edificios de apartamentos y comercio. La ampliación y continuidad de la calles posterior mutiló el conjunto y sus espacios exteriores parcialmente, sin embargo los elementos más importantes mantuvieron su integridad. El área de influencia se limita a la manzana que se inserta; se debe velar por la conservación de las áreas de jardines externas que son fundamentales para la apreciación de los valores del conjunto.
