Edificio Banco de Bogotá

BIC M1-23

NIVEL DE INTERVENCIÓN

1 Conservación Integral

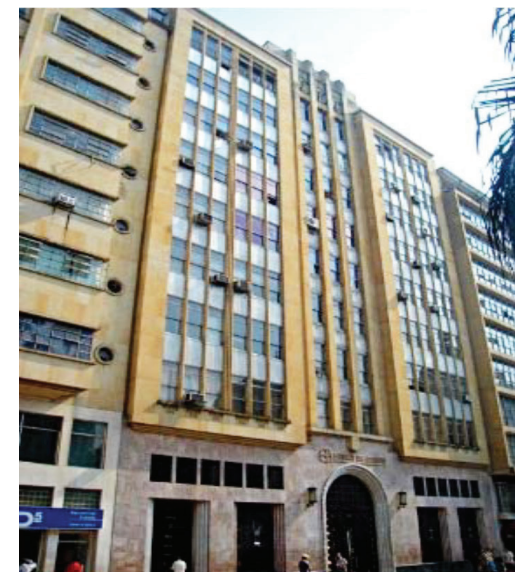
La fachada principal sobre la carrera 4, es simétrica y de marcado acento vertical, está dividida a lo ancho en tres cuerpos recubiertos en piedra arenisca, los cuales continúan su verticalidad. Se destaca su alto basamento en mármol rosa y rejas de hierro forjado y bronce de diseño muy elevado, su primer piso, junto con el arco de la puerta principal y el ático que remata del cuerpo central muy característico del Art Decó. Por otro lado, los antepechos enchapados en aluminio y las ventanas de guillotina en aluminio de los pisos superiores, forman bandas verticales continuas.
