## BIENES INMUEBLES DE INTERES CULTURAL DE SANTIAGO DE CALI

**BIC M1-49**

# **Hotel y Teatro Aristi**

Nivel 1 Conservación Integral

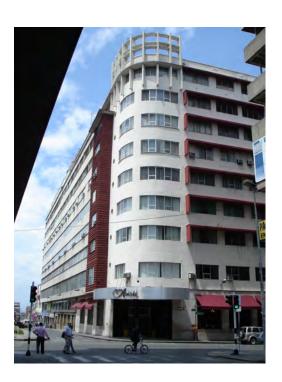
Este edificio es uno de los mejores ejemplos de la arquitectura Art Déco y de la influencia de los modelos de Miami, en particular del Hotel Albion. En este caso las líneas art decó son aprovechadas no solamente con fines expresivos sino prácticos: son aprovechadas para la necesaria protección del sol. De esta forma las losetas, lineas horizontales que se fugan a partir de la esquina, protegen las ventanas de las habitaciones al tiempo que le dan un efecto de dinamismo propio de la versión conocida como *streamline* dentro del repertorio del Art Déco.

El acceso se hace por la esquina, donde una columna enchapada en mármol funciona como elemento articulador de las distintas direcciones y espacios. El gran hall de entrada presenta grandes columnas y una gran escalinata que lo envuelve y que conduce a los salones en la planta alta. En la terraza el hotel presenta una especie de terraza jardín aprovechando la piscina como elemento paisajístico complementario. A un costado se construyó un teatro, el más espectacular de la ciudad en su tiempo, magnífico ejemplo de este tipo de espacios, con salones de descanso, fumar, etc. siguiendo los requerimientos y modelos de las grandes distribuidoras y productoras norteamericanos, en este caso de la Metro-Goldwin-Meyer. Al interior la decoración con motivos geométricos y vegetales Art Déco enfatizan las lineas de proscenio. El palco con sus acusadas lineas horizontales, junto a su inclinación introducen movimiento al interior de la sala. En los vestíbulos el trabajo de pisos y paredes presentan motivos antropomorfos, sobresaliendo el trazado del piso de la gran entrada. Su construcción utilizó todos los recursos técnicos disponibles al momento, vigentes aún hoy: instalaciones mecánicas de aire acondicionado, planta eléctrica, etc. así como estructura en hormigón, tabiquería en ladrillo, repello, etc. iluminación con bloques de vidrio, enchapes en madera, etc. Lastimosamente el Teatro Aristi ha corrido
