# Edificio Banco de Colombia

BIC M1-5

## NIVEL DE INTERVENCIÓN

1 Conservación Integral

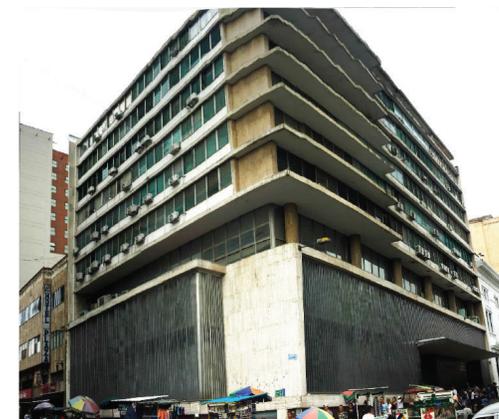
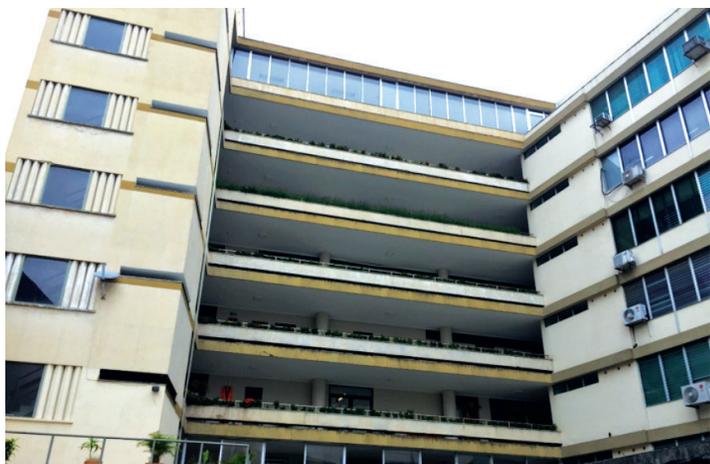
El inmueble se encuentra en un lote irregular en forma de "L", ubicado en la esquina sur-oriental de la manzana, en el cruce de la calle 11 y la carrera 6. Es un volumen de 7 pisos de altura, sobre

una plataforma de base un poco más ancha que consta de sótano, planta de acceso y mezzanine. El predio es ocupado totalmente por la planta baja y el bloque de oficinas está significativamente aislado de los inmuebles colindantes, generando un patio lateral al que se asoman los corredores de los siete pisos de oficinas.

La fachada de la calle 11 cuenta con accesos a la sucursal bancaria y al bloque de oficinas. El acceso al banco se da bajo un voladizo, por medio de una escalera de un tramo que conduce a un hall de doble altura con mezzanine. Actualmente la atención al público del banco se concentra en el primer piso, en el mezzanine hay oficinas y en el semisótano está la bóveda del banco. Al bloque de oficinas se puede acceder por una puerta en el extremo norte de la fachada de la calle 11, donde se encuentra el punto fijo, con una recepción, una escalera y dos ascensores.

En el tratamiento de la fachada predominan las losas de entrepiso que se proyectan sobre una fachada transparente, a manera de quiebra soles en la esquina suroriental del volumen, así como en la fachada oriental. La plataforma, en cambio, presenta un acabado a manera de reja vertical de tubos rectangulares de aluminio, mientras que los accesos sobresalen por su acabado liso de mármol verde, las escaleras que conducen a las puertas y un voladizo que demarca el acceso principal.

El sistema constructivo es aporticado de concreto armado. Las cubiertas son planas de concreto, y originalmente ajardinadas. Los materiales de acabados exteriores son principalmente mármol, vidrio y aluminio. Los pisos son un mármol y cerámica. Los cielorrasos son de poliestireno.
