CATASTRO comuna 22 (Recurso Hídrico)

PUNTO
FECHA 2022-11-22
NOMBRE DEL ENCUESTADOR
DIRECCION DEL PREDIO Carrera 122 #16A-18
BARRIO Pance
RAZÓN SOCIAL Alto pance plaza

derivacion 5-3-1-1

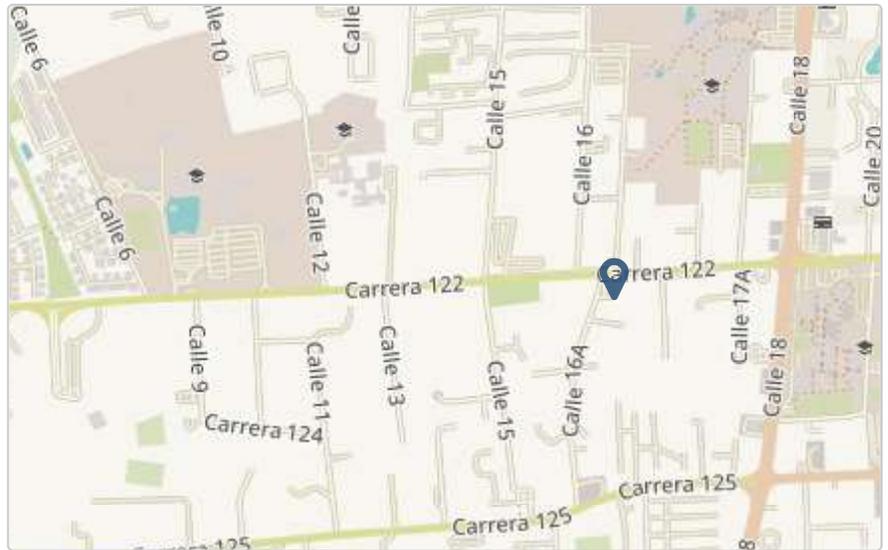
Se realiza visita de IVC a la derivacion 5-3-1-1 del rio Pance que atraviesa el predio ALTO PANCE PLAZA encontrandose que su cauce es natural, su uso es ornamental - estetico, en el momento de la visita no se evidencian residuos solidos, su caudal es regular, se evidencias tubos de pvc que van a la derivacion para descarga de aguas lluvias asi lo manifiesta persona quien atiende la visita, su AFP es mixta al lado derecho esta el muro que divide el predio, del lado izquierdo hay guaduales en algunas partes y en otras contenedores de cocina.
