## CATASTRO comuna 22 (Recurso Hídrico)

CARRERA 122 # 17A 02

CREW WELLNES CLUB

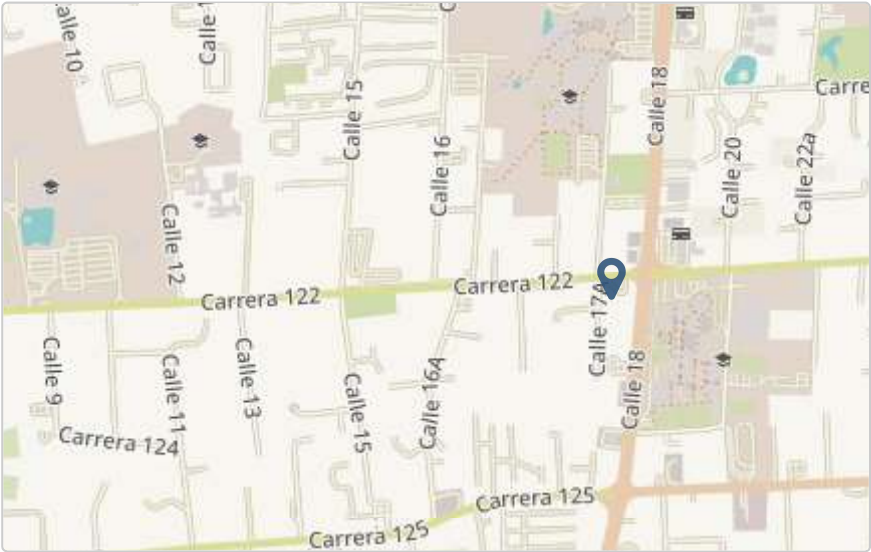
DURANTE TODO EL 2022 EN LA PARTE EXTERNA SOBRE EL ANDEN PEATONAL SOBRE LA CARRERA 122 SE INUNDA LA CAJA DESBORDANDOSE E IRRIGANDO DESDE ESE PUNTO HASTA MAS ABAJO DE LA ICESI. SE EVIDENCIA EN EL SEGUNDO SEMESTRE DE 2022 INSTALACIÓN DE REJA SOBRE LA DERIVACIÓN COMO LÍMITE DEL PARQUEADERO DEL ESTABLECIMIENTO. A LA SALIDA DE LA DERIVACIÓN SE EVIDENCIA REJAS DE ACERO QUE ESTA SIENDO OBTRUÍDA POR METERIAL VEGETAL Y RESIDUOS SÓLIDOS. SE

OBSERVÓ CONSTRUCCION SOBRE (ENCIMA) DE LA DERIVACIÓN ARGUMENTANDO QUE ESA INFRAESTRUCTURA LLEVA AÑOS. EL PREDIO OFERTA SERVICIOS DE GIMNASIO, BUTIQUE, BAR Y RESTAURANTE
