# SITIOS CRÍTICOS comuna 22 (Recurso Hídrico)

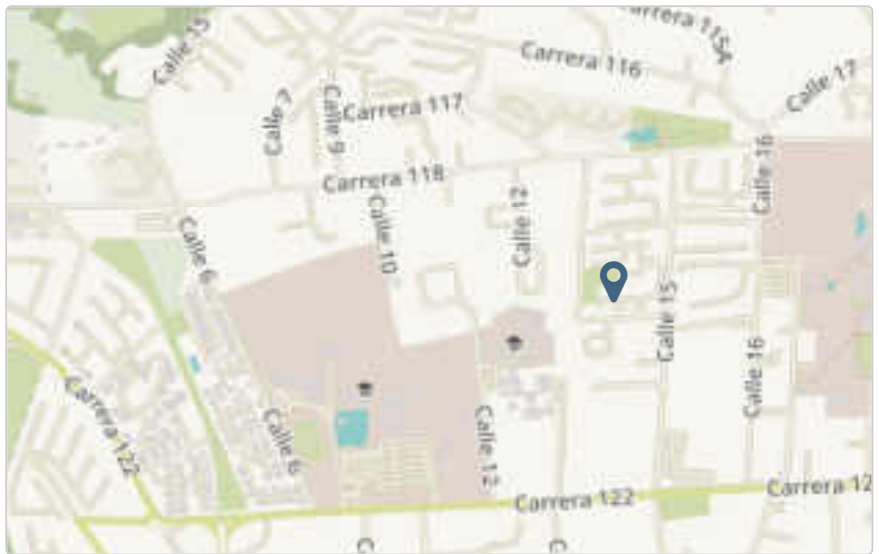
IMG\_20221209\_105858-11\_1\_15.jpg

- ☐ Contaminación
- ☐ Inundación
- ☐ Disminución o perdida del caudal
- ☐ Desbordamiento
- ☒ Estancamiento
- ☐ Otro

Cauce de la fuente hídrica obstruido por cobertura vegetal

- ☐ Mantenimiento no necesario
- ☐ Mantenimiento necesario
- ☒ Mantenimiento urgente
