| PUNTOS DE CONTROL TOPOGRAFICO | | | |

| DESCRIPCION DE LINDEROS - TERRENO | | | | | | | | | |

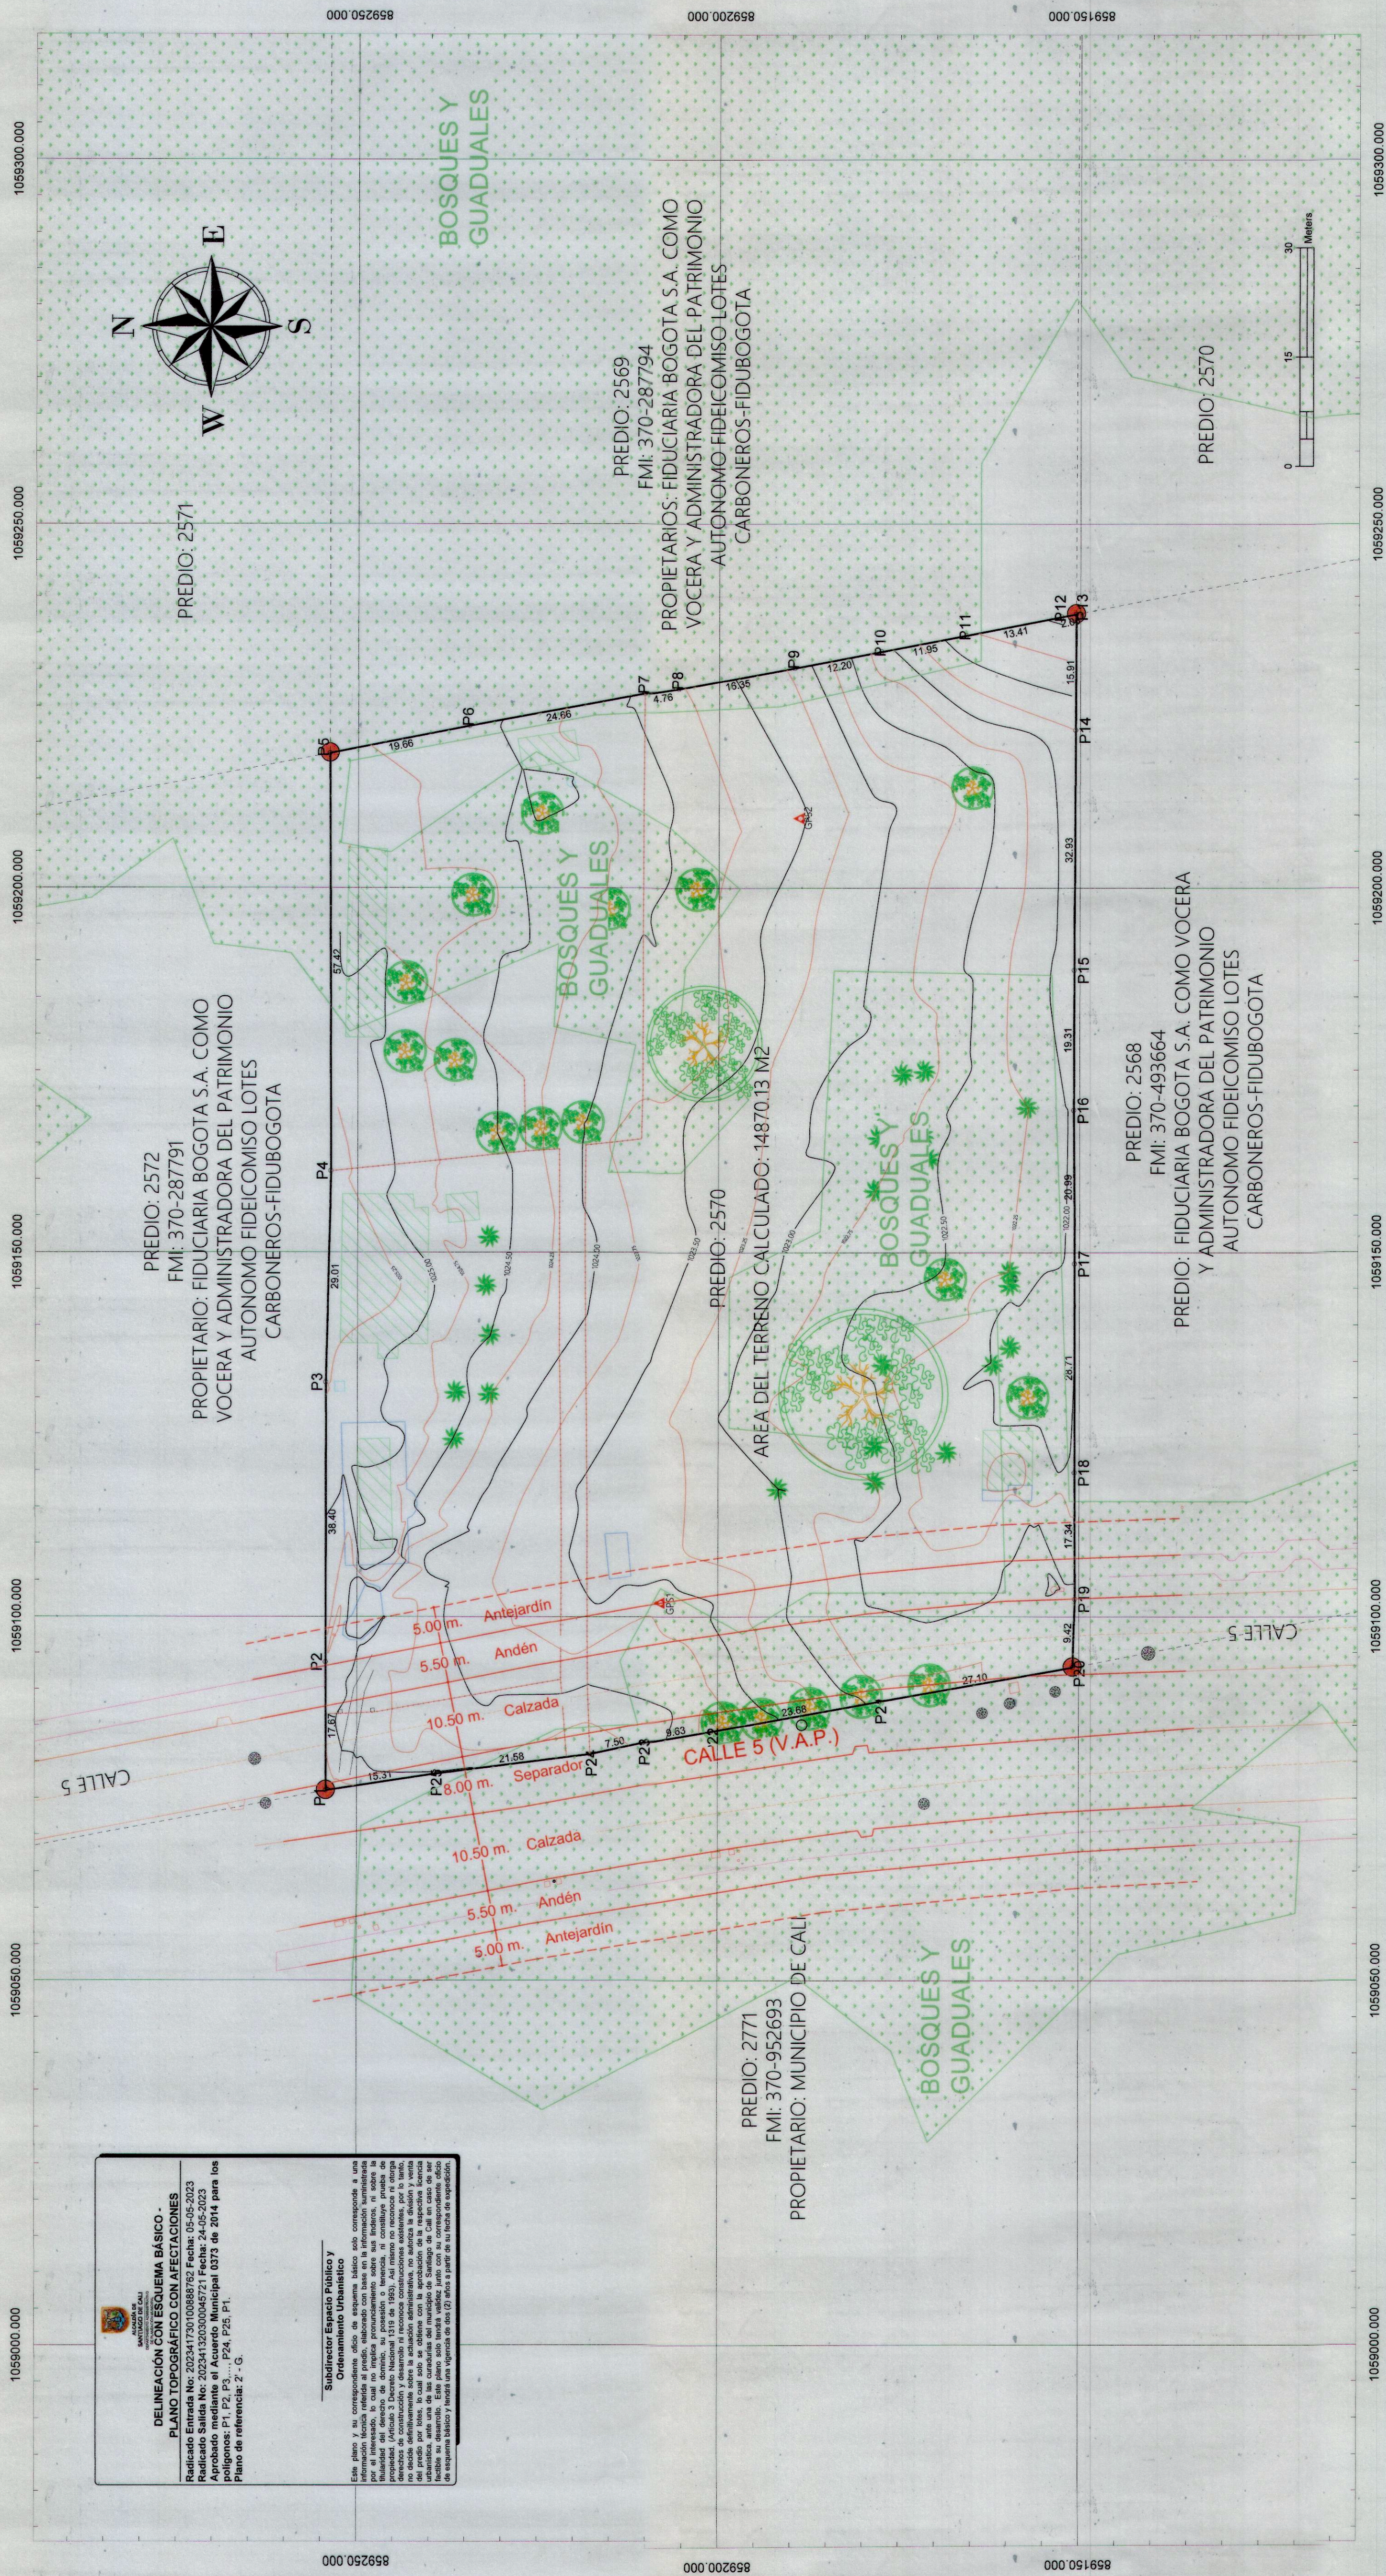
| CUADRO DE CONSTRUCCION | | | | | |

| DESCRIPCION DE LINDEROS - TERRENO | | | | | | | | | |
|---|---|---|---|---|---|---|---|---|---|
| Lindero 1 | X | 1059049.525 | E | X | 1059192.009 | E | Este | 7600100005300000625720000000000 | En línea quebrada desde el punto P1 pasando por los puntos P2, P3, P4, hasta el punto P5 |
